MECASON®, Une démarche pour améliorer la durée de vie des machines

Octobre 2009

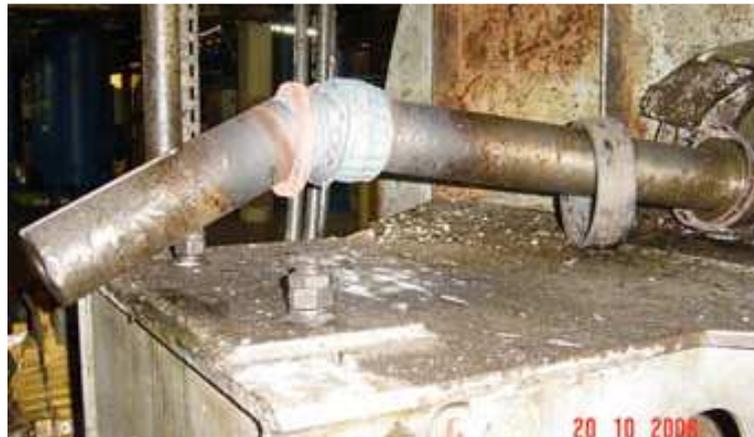
Dans une usine chimique, un roulement, qui a également grippé soudainement, a entraîné la destruction totale d'un gros ventilateur. La poulie motrice a été éjectée de son arbre et a traversé l'atelier, fort heureusement sans faire de blessés.

Cet industriel a connu à l'automne 2008 un incident qui aurait pu être très lourd de conséquence (Voir page 1).

Les roulements de ce ventilateur ont été remplacés en septembre 2008. Au redémarrage, le roulement a commencé à faire le "yoyo"; montée en vibrations, graissage et baisse, remontée et re-graissage, et re-baisse. En octobre, les exploitants contrôlaient en vibrations ce roulement tous les jours et les mesures étaient bonnes. Un samedi, le roulement s'est bloqué, l'arbre a tourné dans le roulement et monté en température, et l'arbre (diamètre 100 mm !) s'est plié !!!

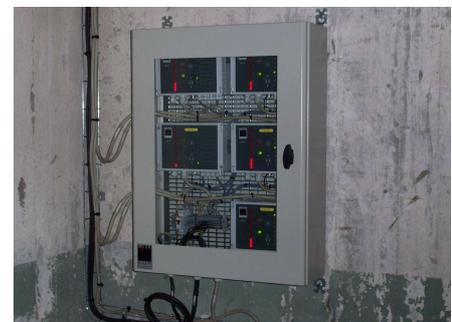
La centrale thermique de Gardanne comporte deux tranches au charbon de 250 et 600 MW. La chaudière de la tranche de 250 MW fonctionne avec un lit fluidisé circulant. La fluidisation du lit est assurée par quatre surpresseurs à lobes de 800 kW (plus un groupe de secours).

Ce client nous a commandé l'équipement de ces cinq machines, avec 40 capteurs et cinq boîtiers CBN 30.
