Produits d'aide à la maintenance.
Systèmes de surveillance de
dégradation de machines
MECASON®.

SURVEILLANCE CONTINUE **MECASON®** POUR FIABILISER LES MICROCENTRALES

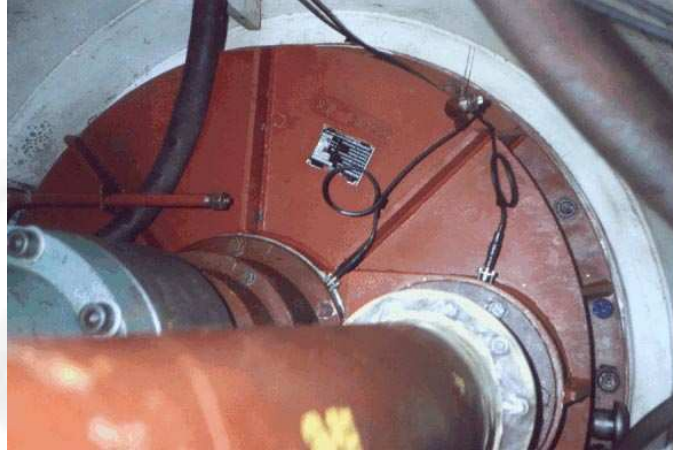
Implantation des capteurs sur le multiplicateur d'un groupe en puit ESAC (S.H.E.M.A).

En microcentrales, nous surveillons la génératrice, le multiplicateur et la turbine. L'équipement se fait généralement avec la gamme CBN 30, équipé de 6 à 8 capteurs :

- 2 capteurs sur la génératrice,
- 3 à 5 capteurs sur le multiplicateur, suivant la conception,
- 1 ou 2 capteurs sur la turbine, suivant la conception.
